Korrosion och rengörbarhet av kirurgiska instrument och dess påverkan på patientsäkerhet och livslängd

Författare: Anette Karppinen, Operationssjuksköterska.

Presenterat vid: SEORNA, Swedish Operating Nurse Association Höstmötet, 29-30 November 2012.

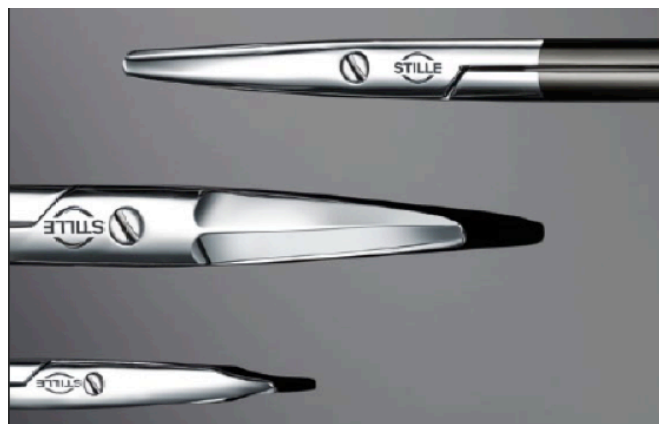
Bild 1: Kirurgiska saxar (bild tillhör Stille AB)

Fördelarna med att använda kirurgiska saxar vid dissektion är välkända. Saxar:

- Är säkra att använda i erfarna händer
- Medger kirurgiskt kontrollerad precision
- Kan med stängda blad användas för s.k. trubbig dissektion och diatermi, samt
- Kan med stängda blad perforera vävnad och sedan genom att öppna bladen vara en hjälp för att erhålla dissektion i ett korrekt plan¹.

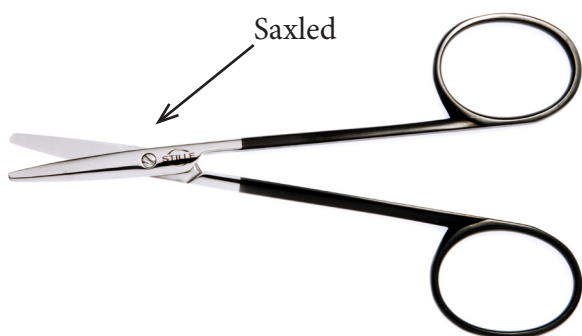
Bild 2: Rengörbarhet i saxleden

Tre Europeiska fabrikat av saxar för flergångsbruk valdes ut (2 tyska, 1 svenskt). Endast ett fabrikat (A) tog bort ledskruven i samband med normal service och kunde på detta sätt få åtkomst till hela den inre ledytan. Vid närmare undersökning visade det sig att detta fabrikat också var det enda som hade en helt jämn yta inne i leden utan något spår av korrosion.

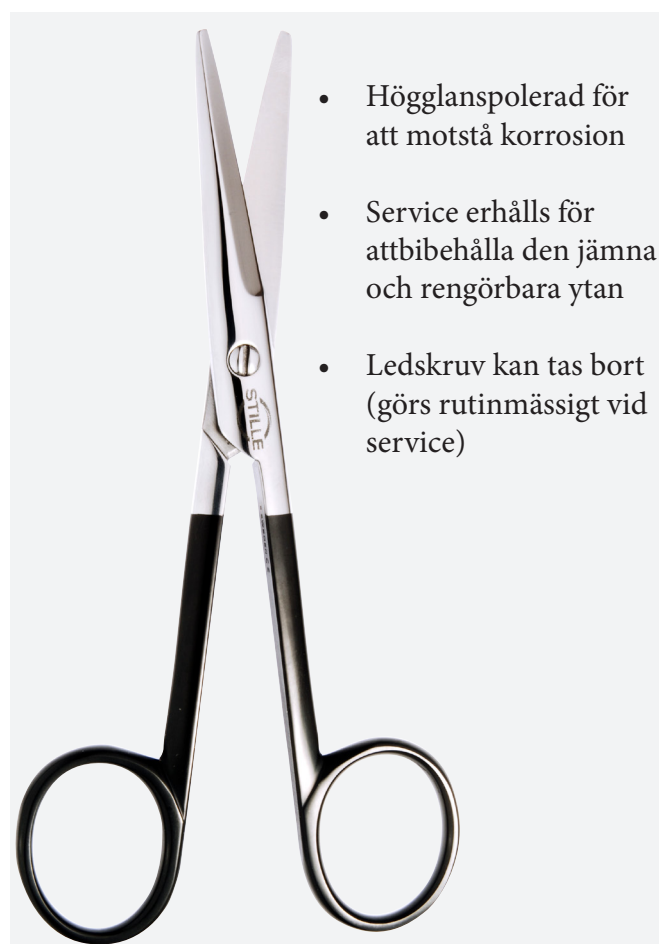
- Hönglanspolerad för att motstå korrosion
- Service erhålls för att bibehålla den jämna och rengörbara ytan
- Ledskruv kan tas bort (görs rutinmässigt vid service)

Bild 4: Ny sax av fabrikat A (Tillhör Stille AB)

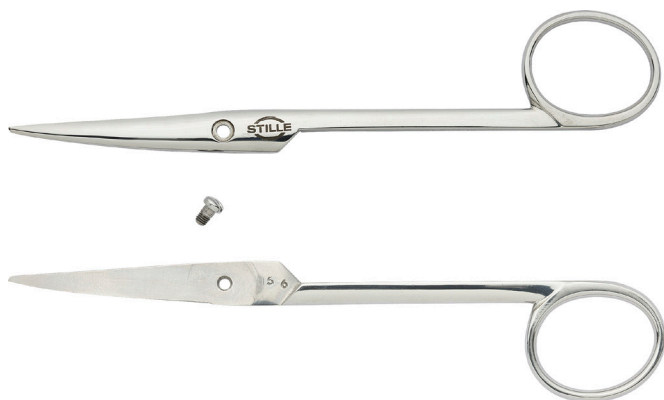
Bild 5: Fabrikat A med ledskruv som tas bort vid normal service

Undersökningen av dessa saxar av välkända fabrikat visar att ett fabrikat är försett med löstagbar ledskruv för att underlätta rengöring och service av ledens svåråtkomliga ytor. Att kunna ta bort ledskraven vid normal service är viktigt då detta möjliggör fullständig rengöring och justering i samband med slipning. Detta medför:

Saxbladen kan slipas många gånger samt återjusteras, vilket förlänger saxens livstid då den kan slipas ett stort antal gånger utan att ändra form. Man kan tänka sig att bladen på andra fabrikat efter ett antal slipningar förändrats i sin form så att det blir svårt att bibehålla god klippstanda. Om ledskraven inte kan tas bort (eller inte görs så vid normal service) kommer operationspersonalen efter en tid inte längre att godkänna saxens egenskaper och prestanda.

Leden och bladen kan återställas till i princip nyskick med en yta utan repor och ojämnheter där smuts kan samlas.

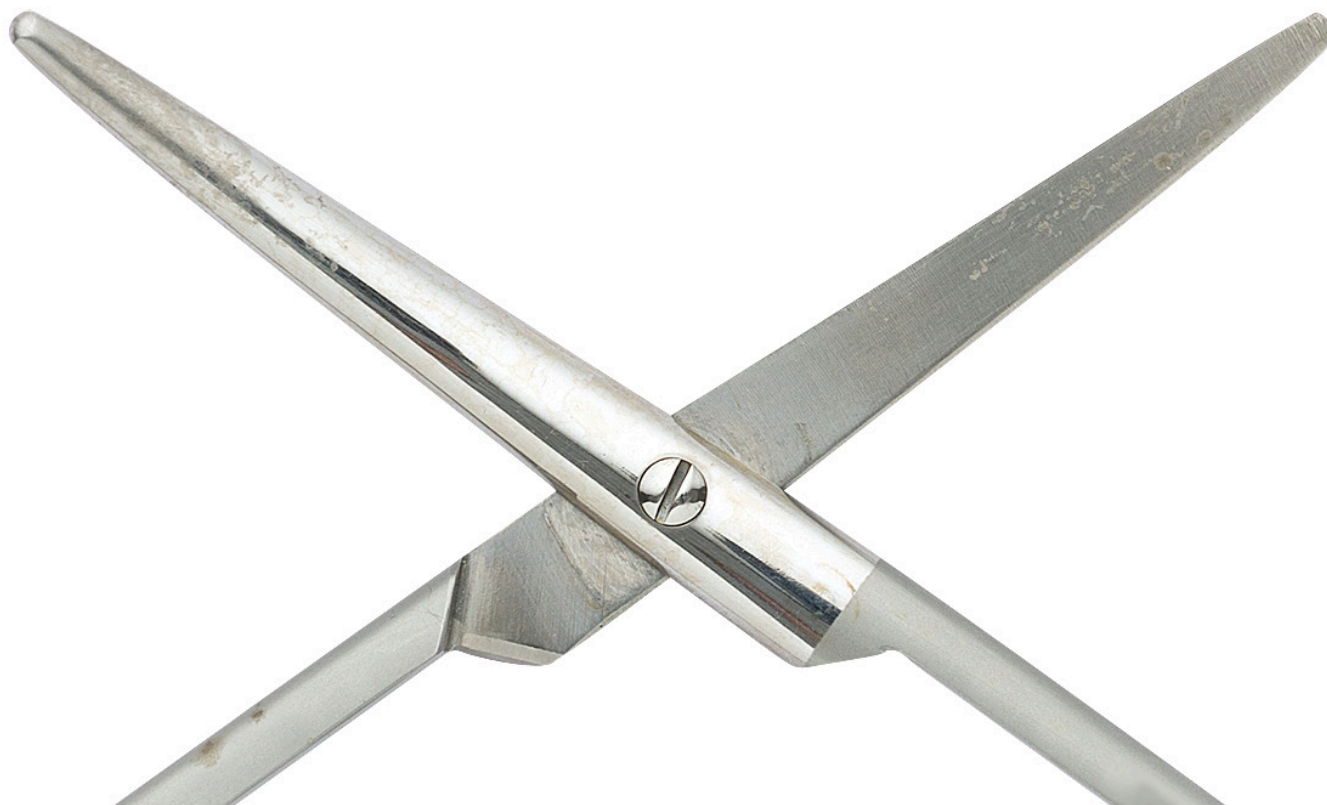
Bild 6: Annat fabrikat (2 år gammal)

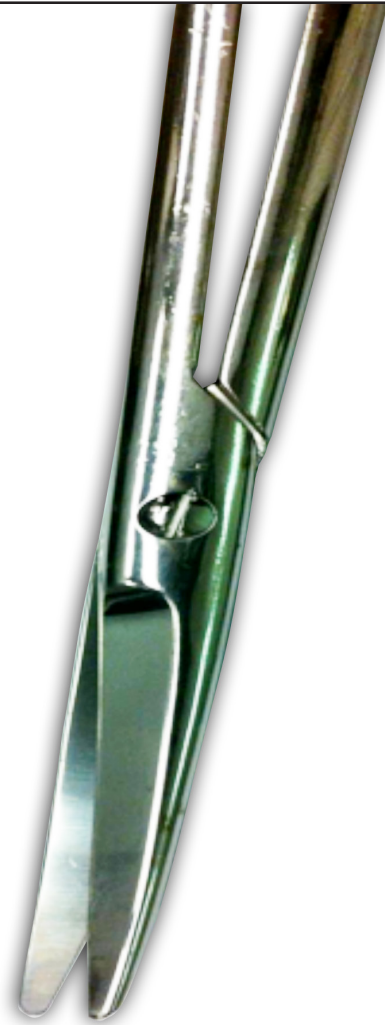
Bild 6: Kirurgisk sax från 1954, höglanspolerad yta (tillhör Stille AB)
